EXPERIENCIAS CONCRETAS

Uso de mortero cementoso anticorrosivo en la reparación de muros con falta de recubrimiento.

María Elena Ahumada Ponce, Analista Técnico de Operaciones, PYS CONCRETO S.A.C., mahumada@prosercon.com.pe

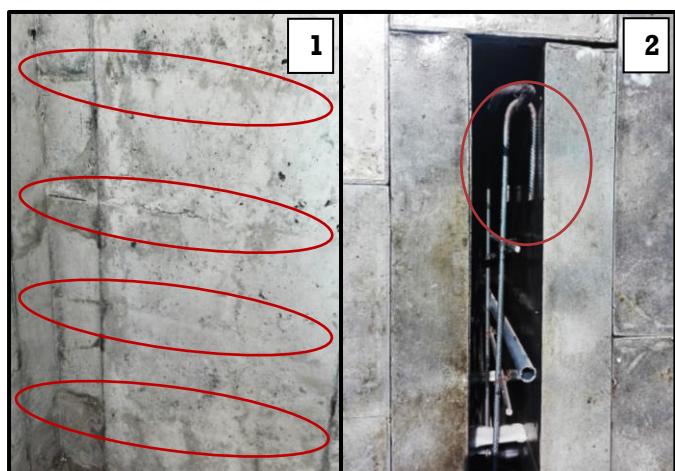
Se trata del caso de una obra de edificaciones de vivienda, donde la falta de recubrimiento en los muros se identificó a través de:

1. Fisuras espaciadas con un patrón específico pues evidencia la distribución de la armadura de acero.
2. Varillas de acero expuestas en la superficie de los muros.

Fig.3: Fisuras en muro con un patrón específico (izquierda). Armadura con nulo recubrimiento previo al vaciado (derecha).

1. Picado de las zonas con bajo recubrimiento hasta alcanzar un área libre de concreto alrededor del acero de por lo menos 1 cm y una profundidad de 2 cm como mínimo. Es importante cuidar el perfilado del acero en los extremos de tal manera que no estén cubiertos de restos de concreto.
2. Si el acero presenta óxido, limpiarlo mediante lijado. Posterior a ello, retirar todo el polvo en la zona a trabajar.
3. Preparar el mortero cementoso anticorrosivo según las especificaciones de la hoja técnica. En este caso, se mezcló 1 bolsa de 5 kg del producto con 1 L de agua.

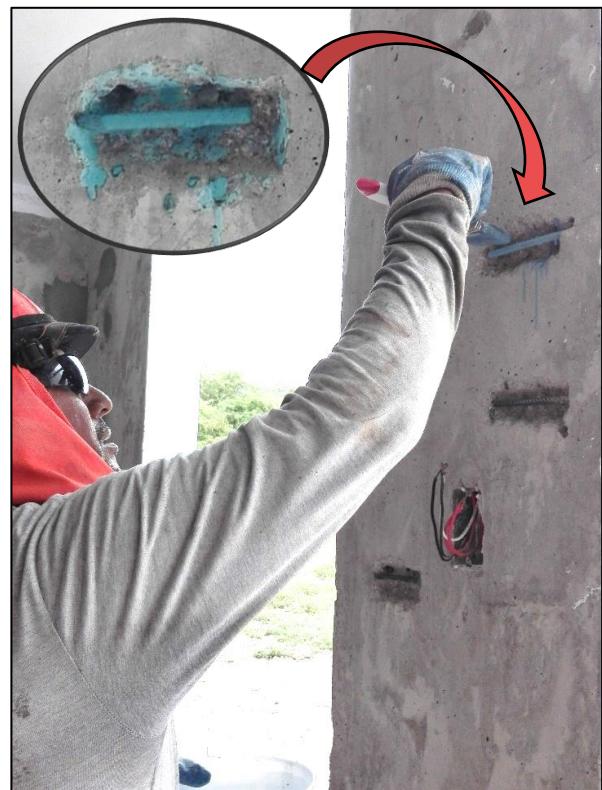
Fig.5: Aplicación de la primera capa del mortero cementoso anticorrosivo.

4. Aplicar el producto a dos capas. La segunda puede realizarse después de 2 horas y antes de 24 horas. De emplear otro producto, revisar su hoja técnica.

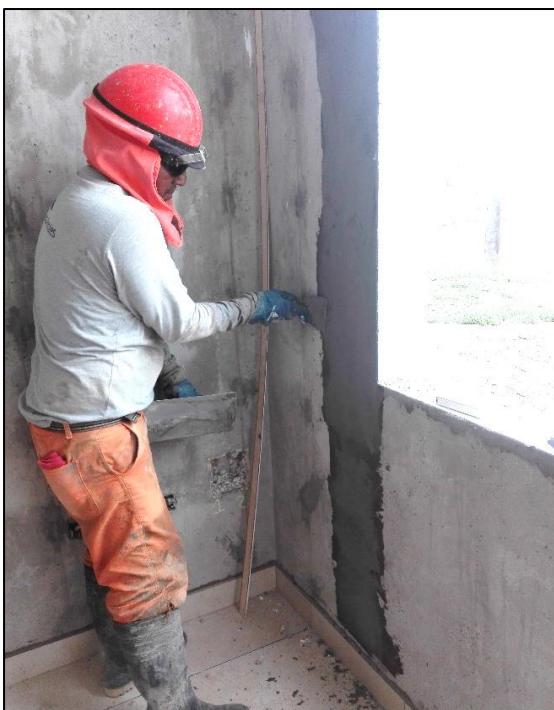
Fig.6: Aplicación de la primera capa del mortero impermeabilizante para otorgar una mayor protección.

- Colocar el mortero impermeabilizante con plancha o rodillo en capas hasta lograr un espesor mínimo de 2.5 mm. Dar el acabado necesario en un área razonablemente adecuada que incluya la zona afectada.
